东莞市好景加油站有限公司

危险化学品经营

安全现状评价报告

广东正宇利康安全科技有限公司

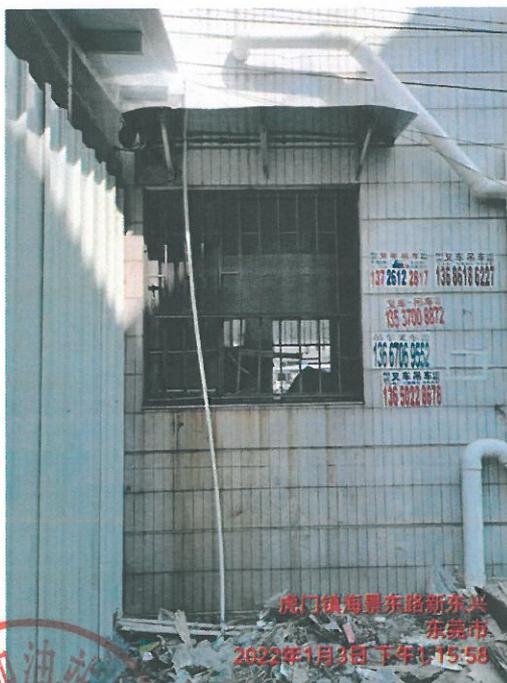
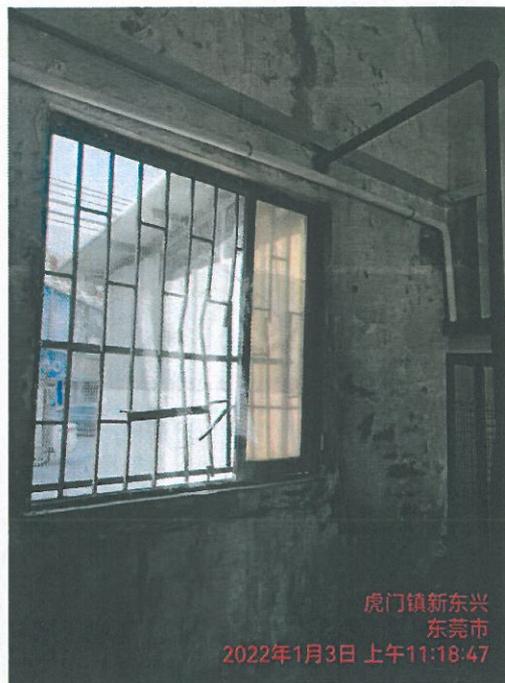
整改后加油站发配电房窗户加装防鼠网和防雨棚照片

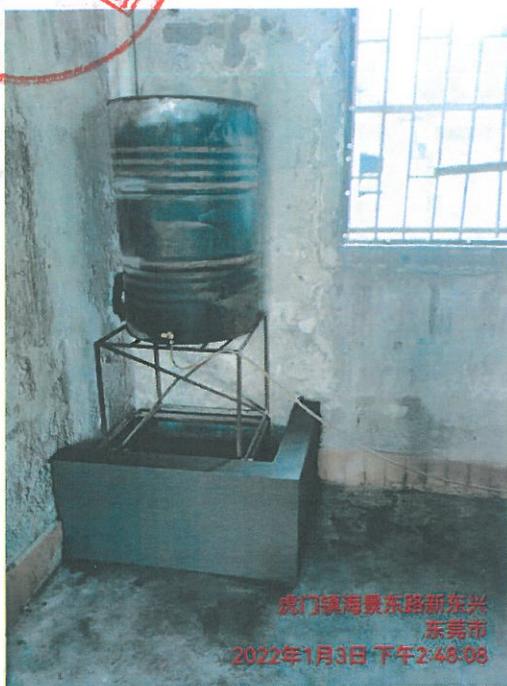
整改后加油站发配电房
柴油罐加装防泄漏扩散池照片

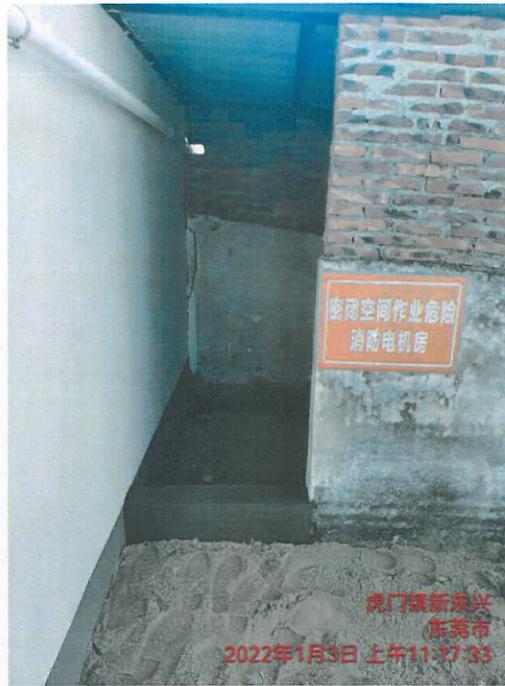
整改后加油站消防泵房门口
加装防雨水进入照片
