韶关市曲江鸿舜矿业有限公司

## 安全现状评价报告

广东正宇利康安全科技有限公司

二〇二一年十二月二十三日

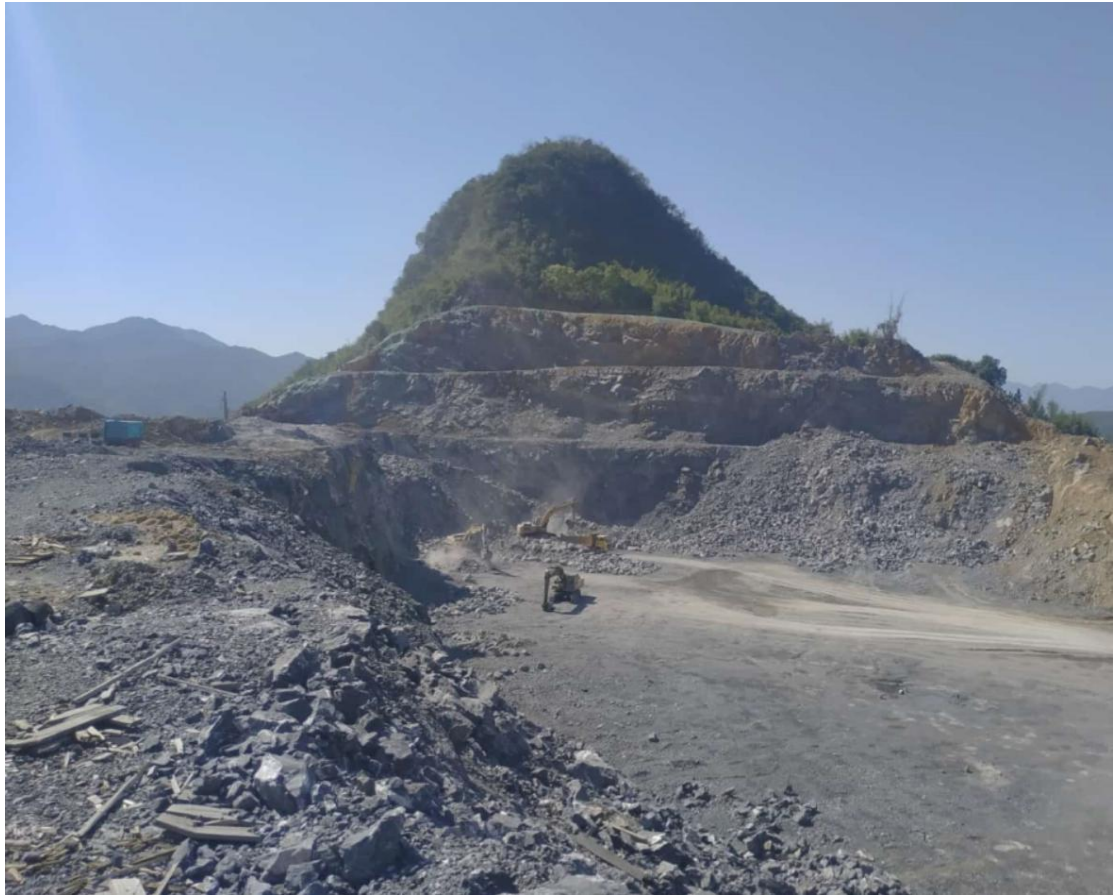
采场全貌（镜头向西）

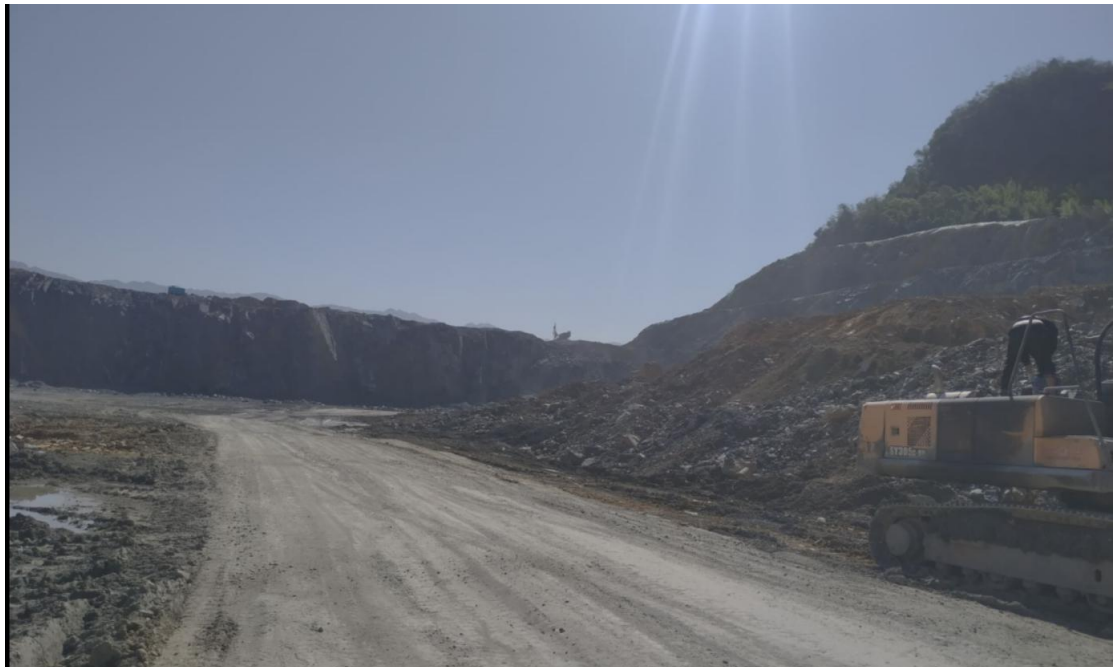
铲装平台（镜头向南）

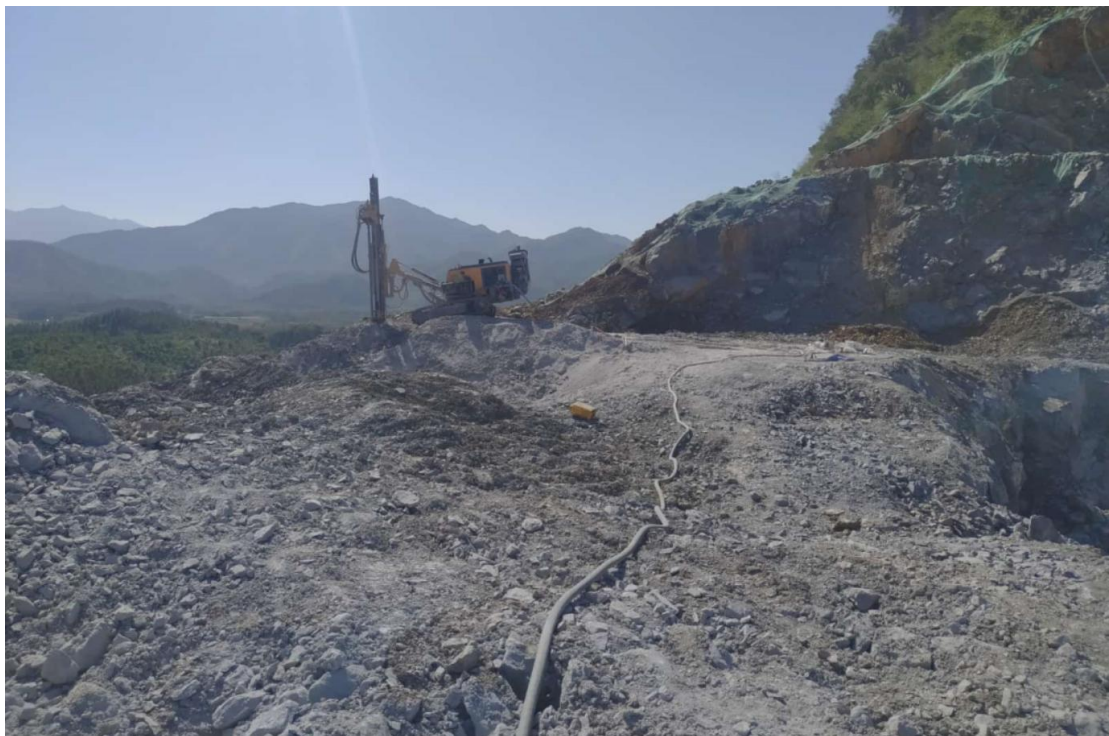
凿岩平台及凿岩设备（镜头向西）

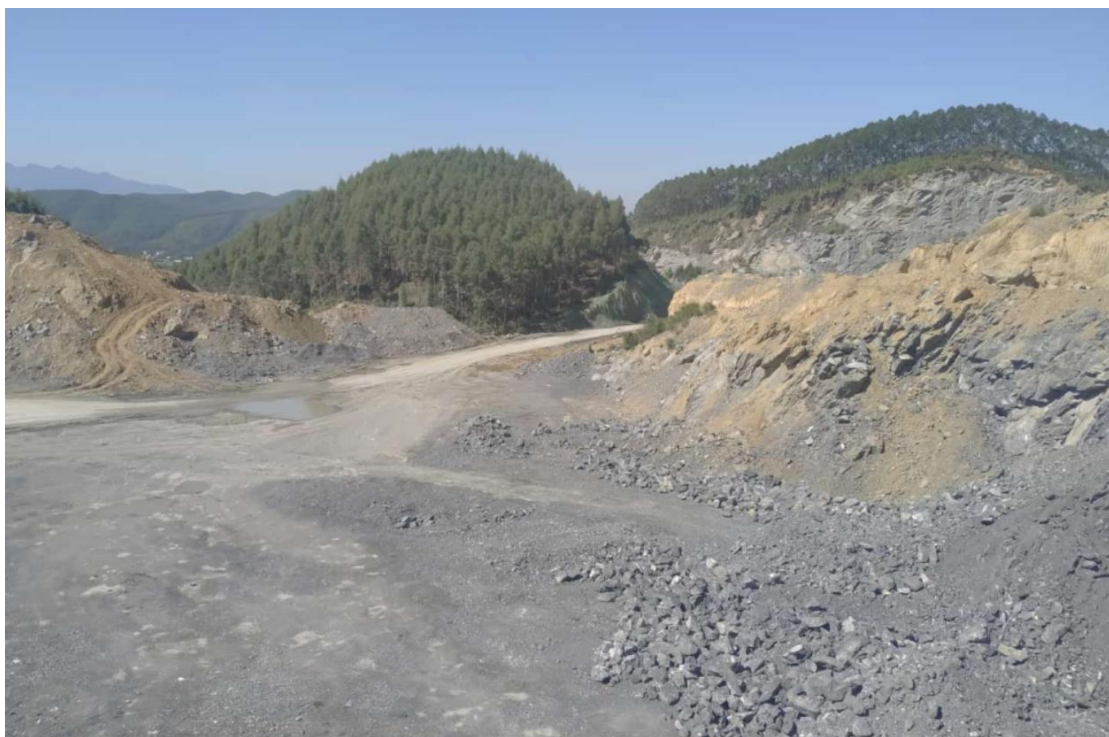
采场总出入口（镜头向西北）

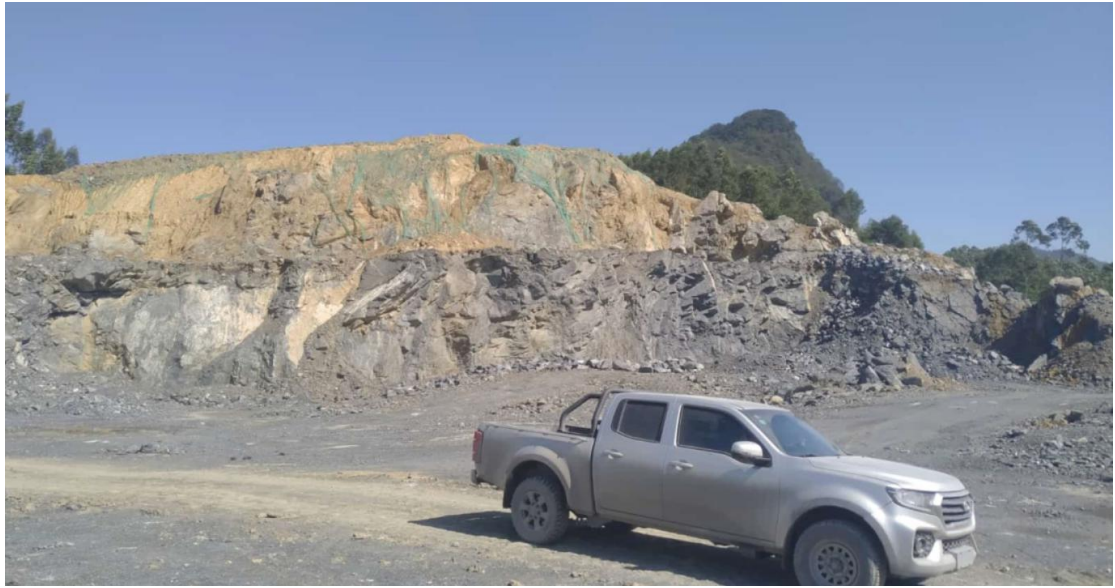
台阶正面（镜头向东）

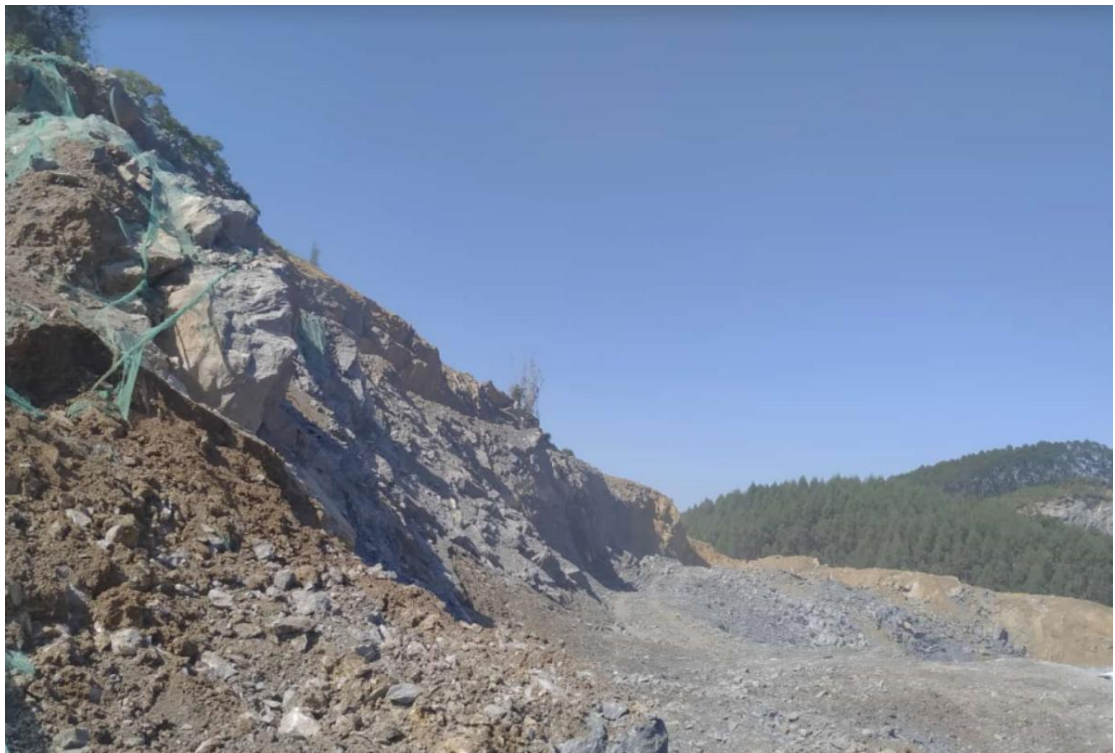
台阶侧面

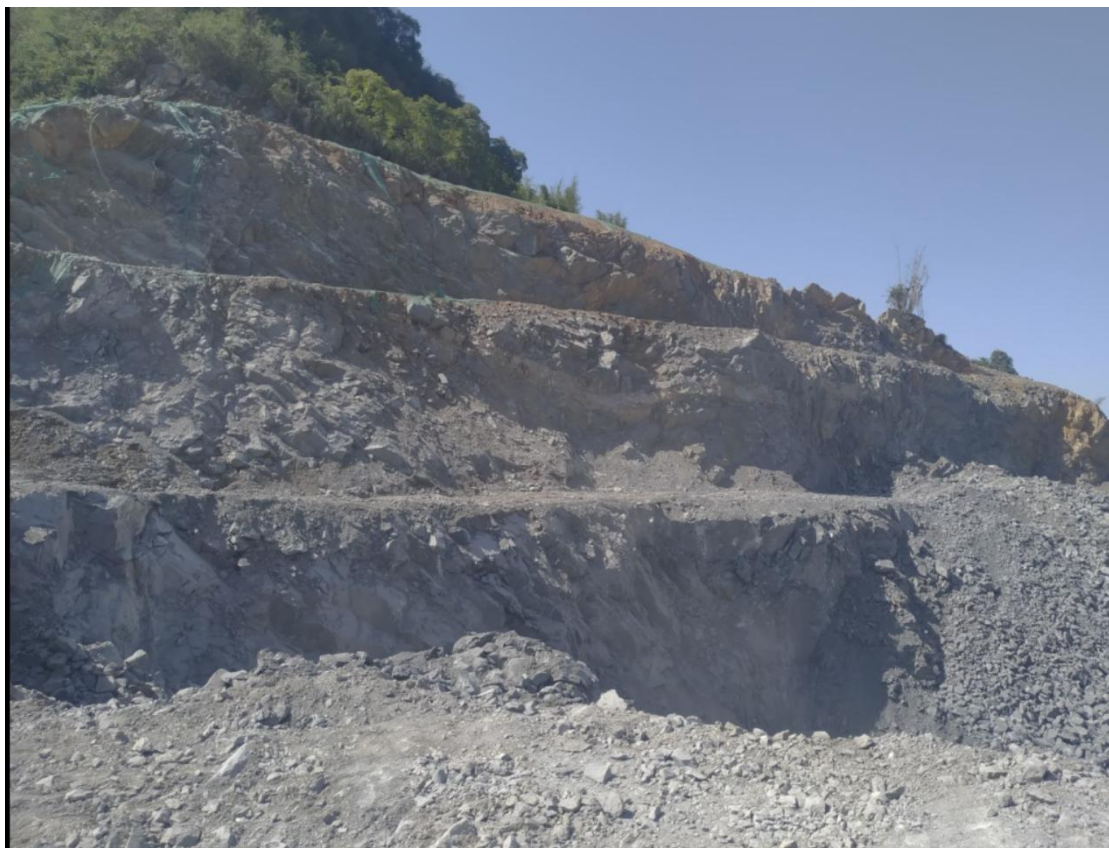
西侧终了台阶

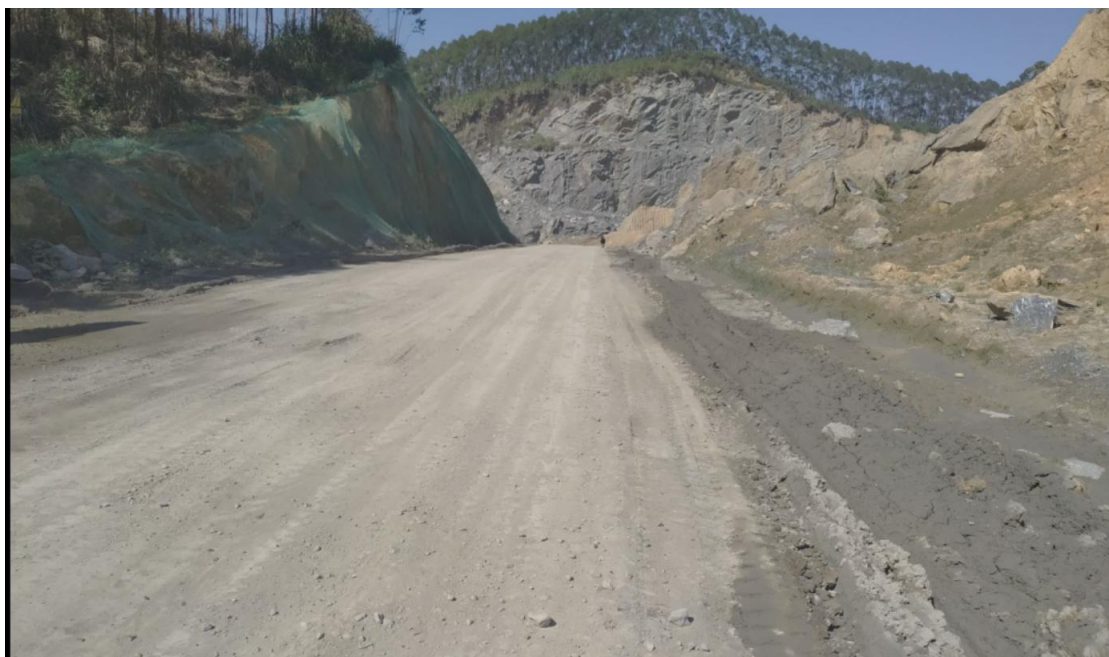
运输道路

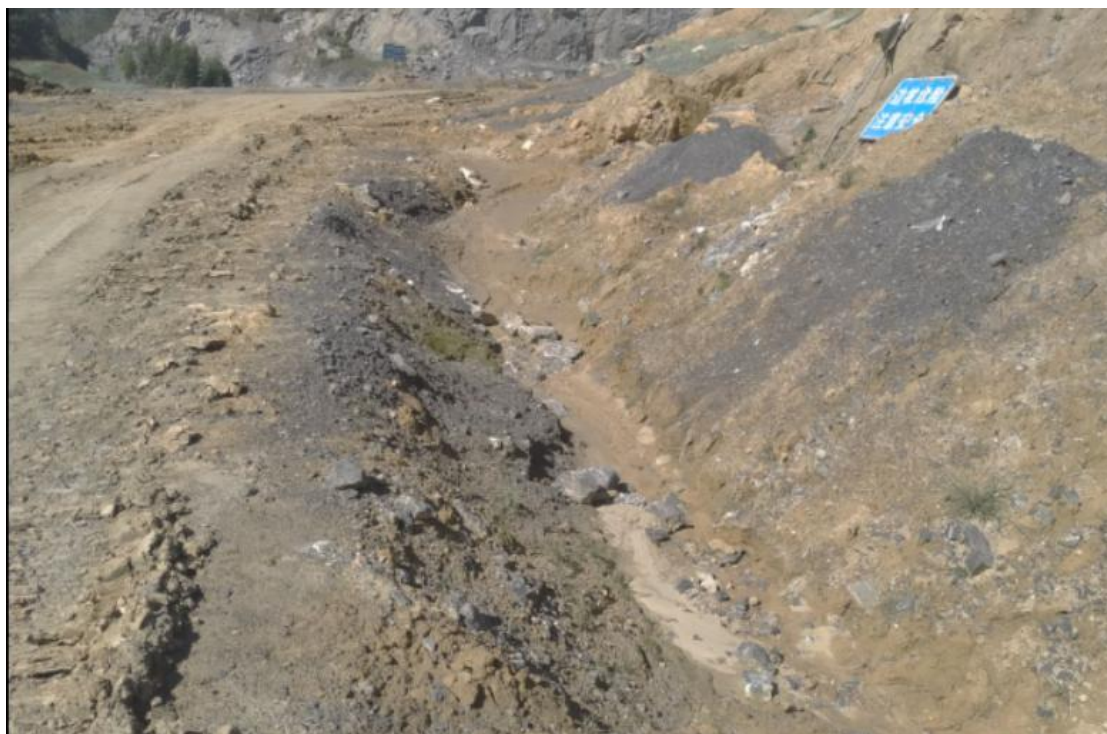
排水沟

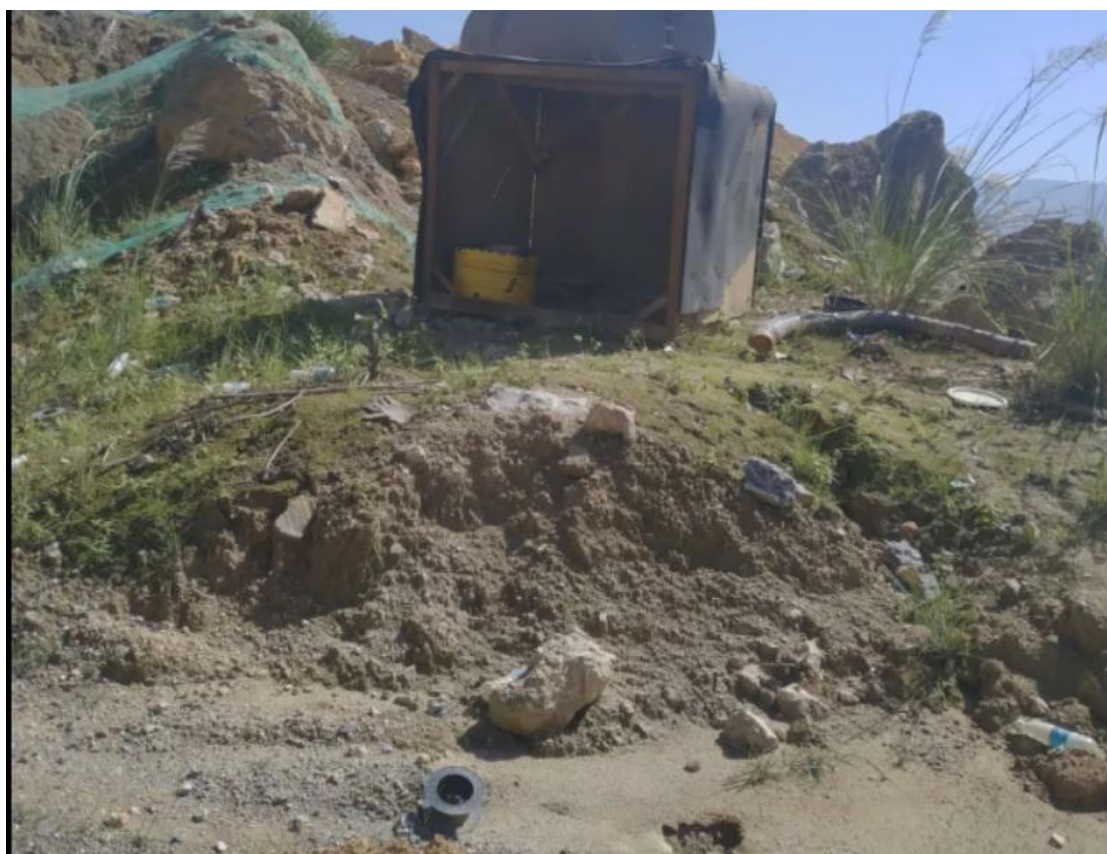
避炮棚

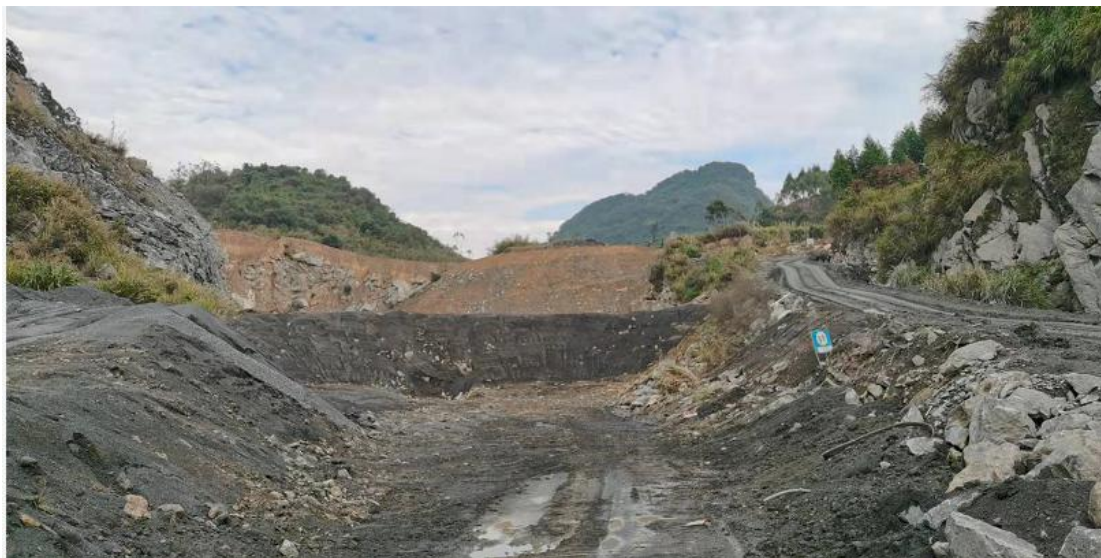
排土场全貌（镜头向东）

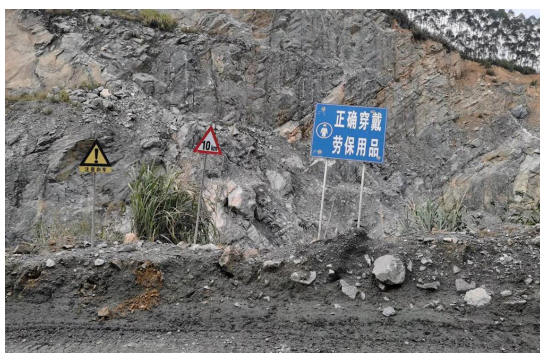
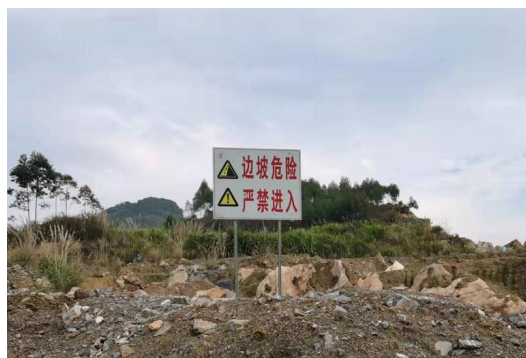
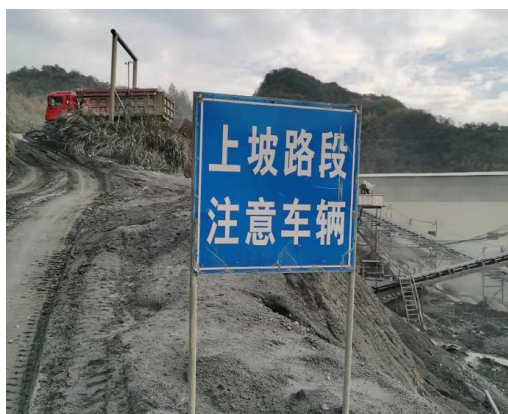
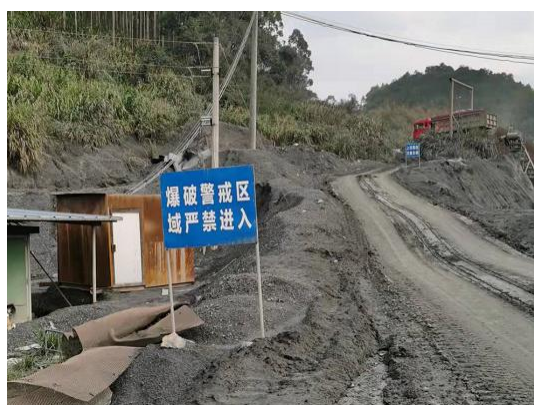
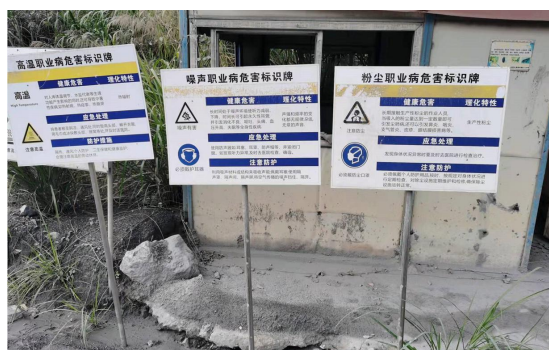
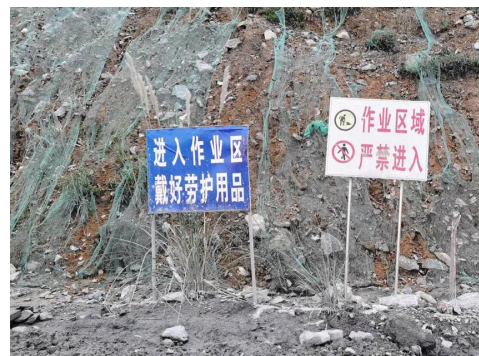
现场警示标志
